Экспресс оценка № 179 Мой Эксперт Лосинов Дата 03.06.2016

Лист осмотра кузова и салона автомобиля

Клиент	[REDACTED]
Модель автомобиля	ОPEL Astra
Пробег	93391
Номер VIN	[REDACTED]
Цвет	Синий
Дата проверки	03.06.2016
Место проверки	Екатеринбург
Исполнитель	Логинов

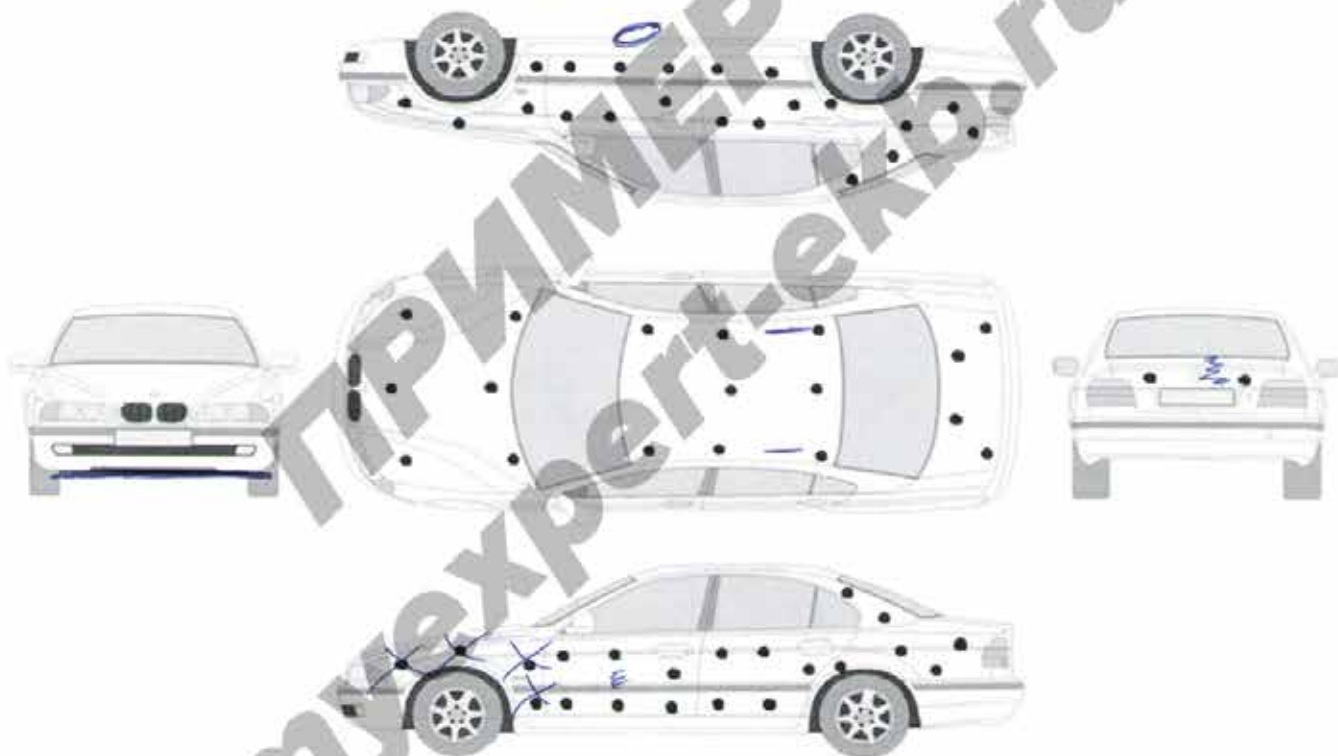
- 18  100-120 Измерить толщину ЛКП передней левой двери прибором в 4 точках, отмеченных на схеме
- 19  400-500 Измерить толщину ЛКП переднего левого крыла прибором в 4 точках, отмеченных на схеме

На автомобиле перекрашивалась только переднее левое крыло, толщина ЛКП достигает 400-500 мкм только на расширителе крыла. После покупки автомобиля рекомендуется устранить скол на правом пороге.

Рекомендую к покупке.
